1979年御岳山噴火による災害現地調査報告

1979年 御岳山噴火による災害 現 地 調 査 報 告

昭和 55 年 3 月

国立防災科学技術センター

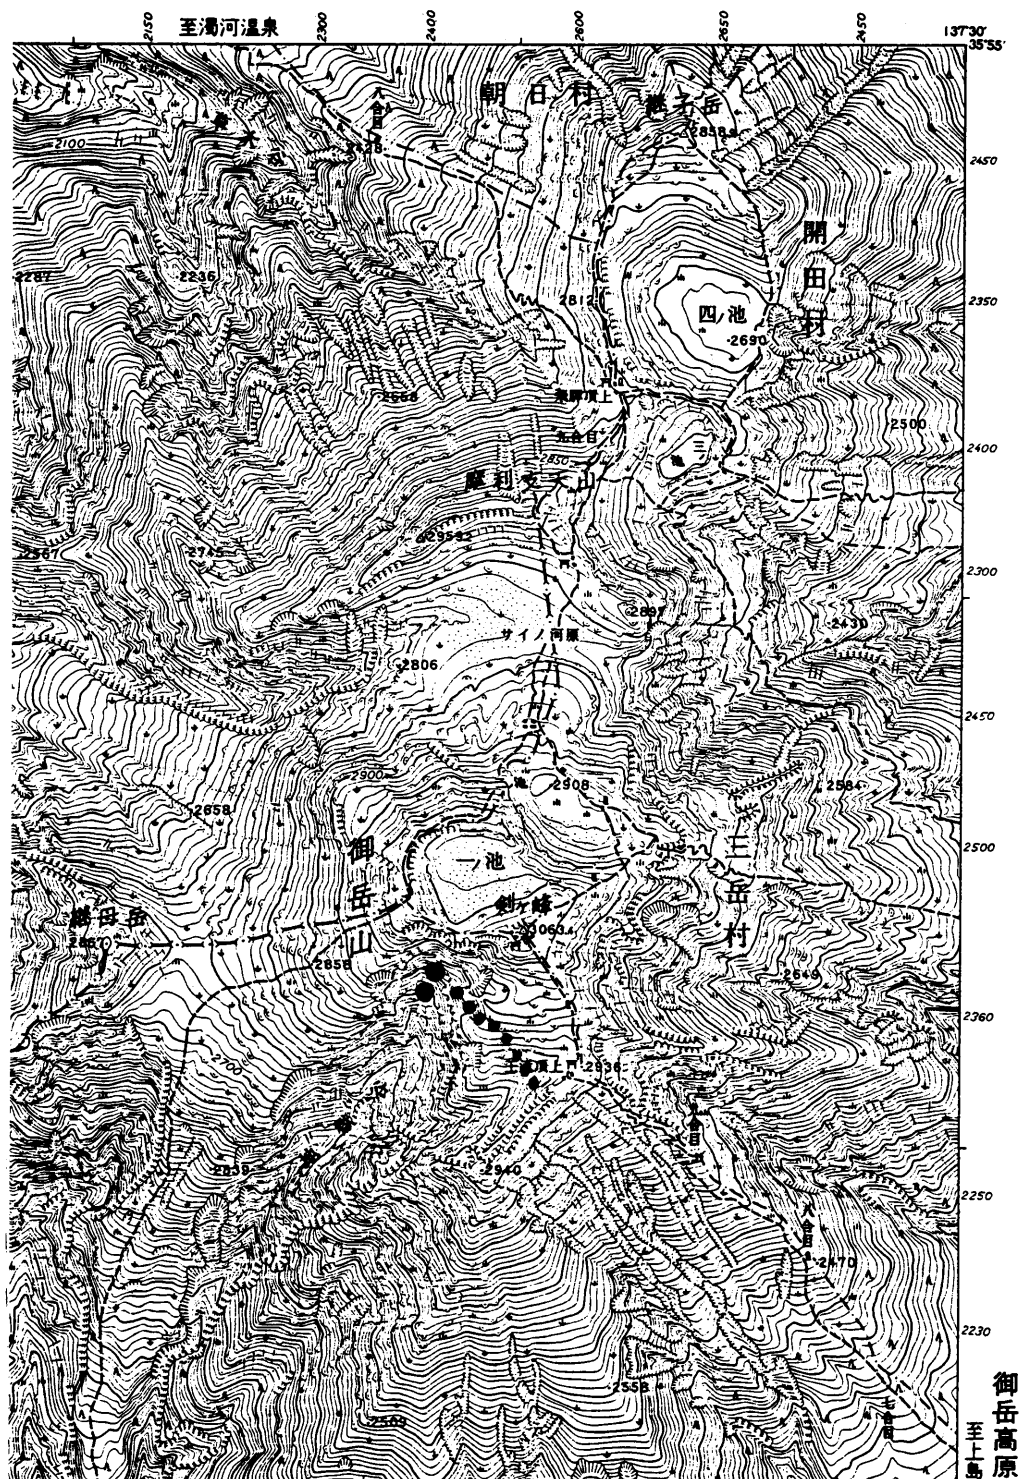
図2 御岳山頂上付近と噴火口

噴火孔は、剣ヶ峰から南西約 300 m の地獄谷頂部で、標高約 2,900 m，東南東に連なる 10 個ほどの噴火孔であったが、火山灰や火山礫を含む黒灰色の噴煙を噴出したのは、主として西側の二・三の噴火孔（直径 5～30 m）で、他は白色の噴煙を噴出した。

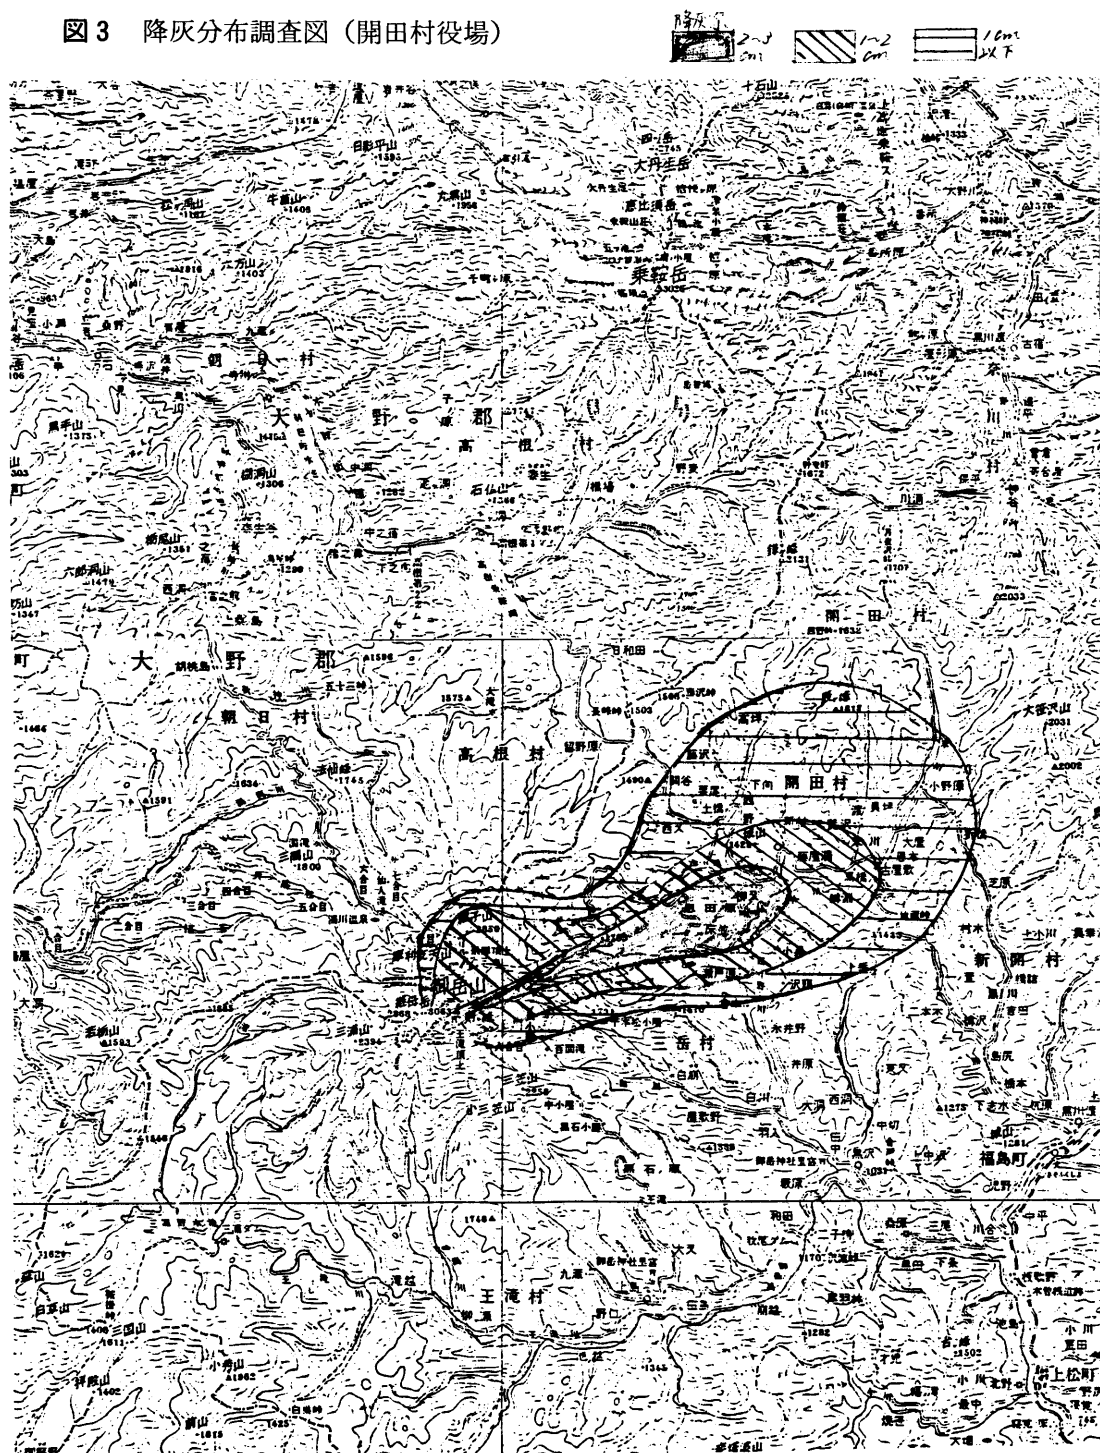
図3 降灰分布調査図（開田村役場）

今回の噴火による降灰は、噴火口周辺山頂部から主に東北東方向に拡散し、開田村の恩田原から末川方向に主軸があったとみられ、最大降灰深は恩田原で3 cm程度と報じられた。降灰の分布は、農作物等被害調査、泥流発生予測の見地から開田村を始め多くの関係機関により調査がなされ新聞等で報じられた。

本図は開田村役場から提供された 1/50,000 地図上の降灰分布域を 1/200,000 に転写したものである。
